Lietuvos dviratininkų bendrijos (LDB) Klaipėdos miesto dviračių takų apžiūros ataskaita (2010.04.23 d.)

1.14. Dviračių takas Taikos pr. nuo Paryžiaus Komunos g. iki Sausio 15-osios g.

1.15. Dviračių takas Taikos pr. nuo Sausio 15-osios g. iki PC „Saturnas“

1.16. Dviračių takas Taikos pr. nuo PC „Saturnas“ iki Tiltų g.

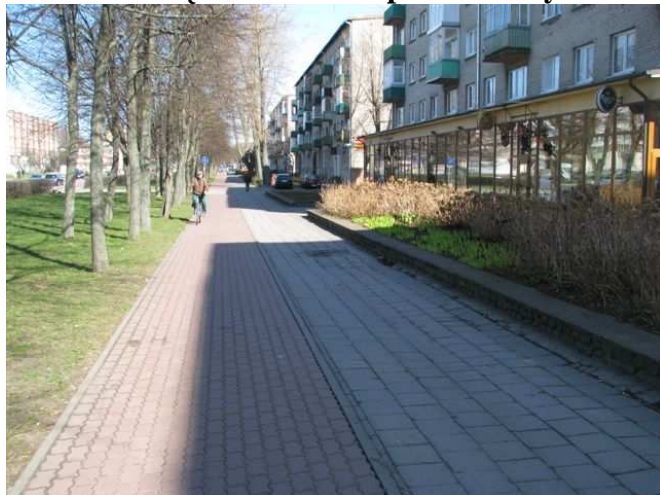
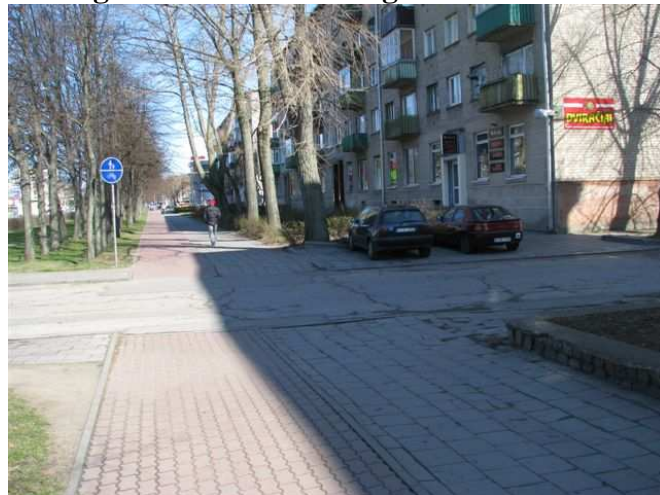
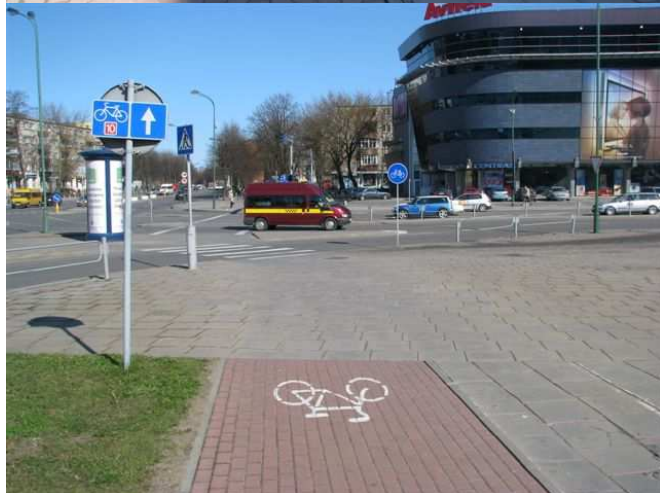
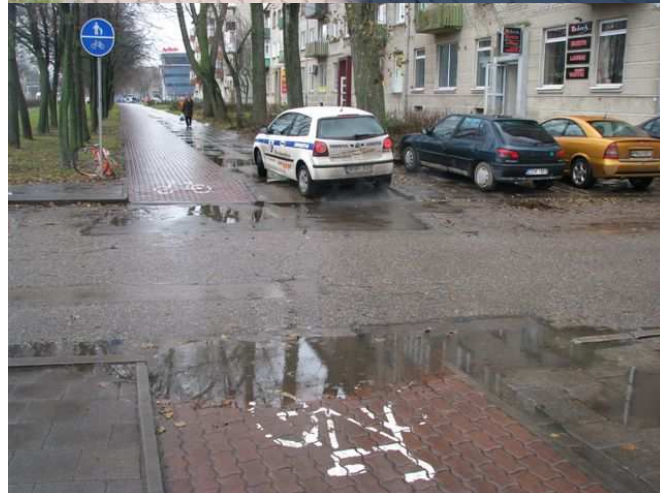
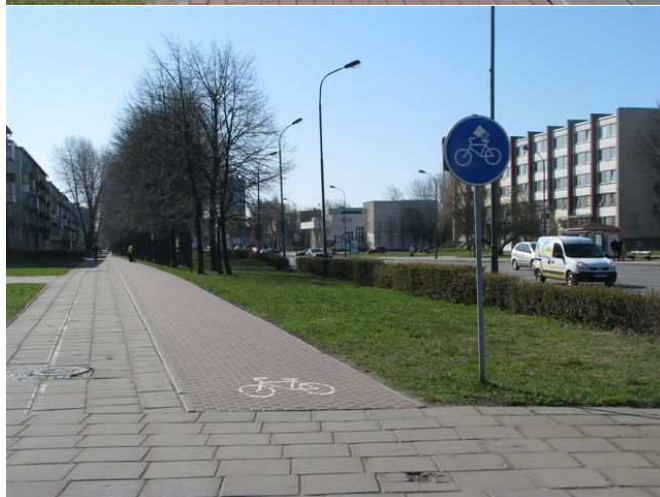
1. Trūksta vertikalių pėsčiųjų-dviračių tako ženklų (pagal KET nr.413) ties įvažą į kiemus (pvz., Taikos pr. 24), o esami ženklai ties šia įvažą ir sankryžą su Paryžiaus Komunos g. nurodo bendrą pėsčiųjų-dviračių taką, o ties Sausio 15-osios gatve - tik dviračių taką (pagal KET nr.411), todėl neatitinka realios situacijos, t.y. prieštarauja vienas kitam ir horizontaliam pėsčiųjų ir dviračių tako su atskiromis eismo juostomis ženklinimui;

2. Pėsčiųjų juostos danga yra labai prastos kokybės, todėl pėstieji, ypač po lietaus, naudojami dviračių juostomis. Būtina rekonstruoti pėsčiųjų eismo juostą pagerinant jos kokybę su lietaus vandens nubėgimu;

3. Trūksta horizontalaus dviračių tako ženklinimo dviratuko simboliu “

” (pagal KET nr.1.23), kur yra konfliktinės pėsčiųjų ir dviratininkų vietos, ypač ties parduotuvėmis, restoranu „Trys mylimos“;

4. Dviračių tako susikirtimas su įvažą į namo Taikos pr.24 kiemus yra labai pavojinga vieta, kur dėl riboto matomumo jau yra įvykę keletas avarijų su dviratininkais. Čia taip pat po lietaus telkšo balos, todėl būtina paaukštinti dviračių tako dangą per visą įvažos plotį, kad nebūtų balų ir būtų sudarytos saugesnės eismo sąlygos dviratininkams ir pėstiesiems (automobiliai turėtų pristabdyti prieš kirsdami pėsčiųjų-dviračių taką).

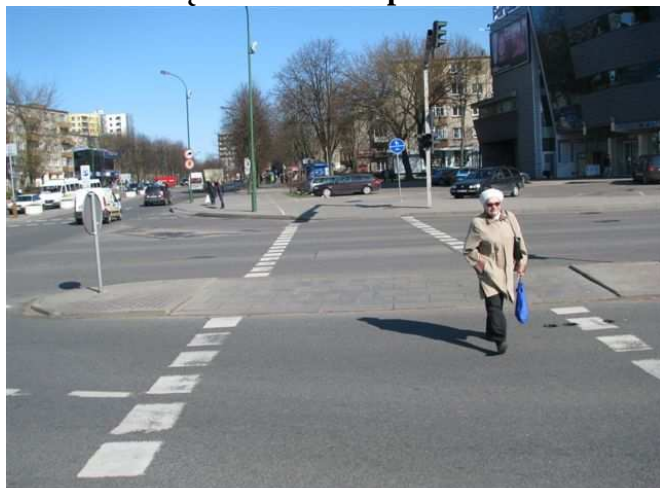
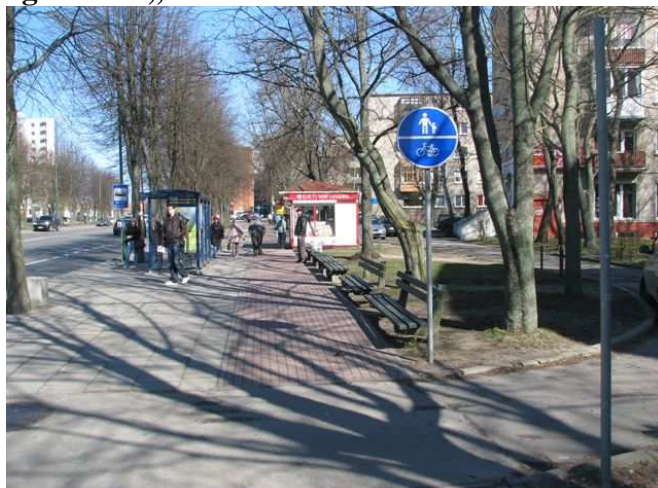
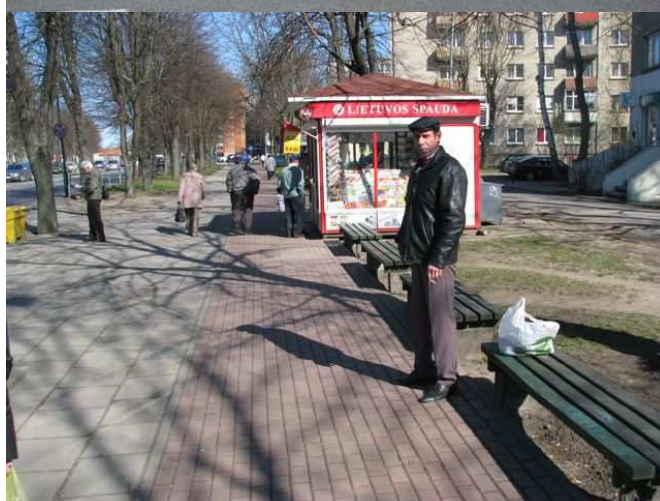
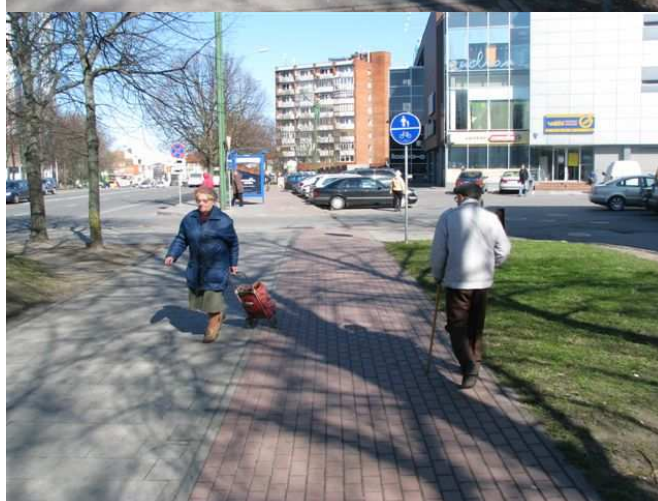
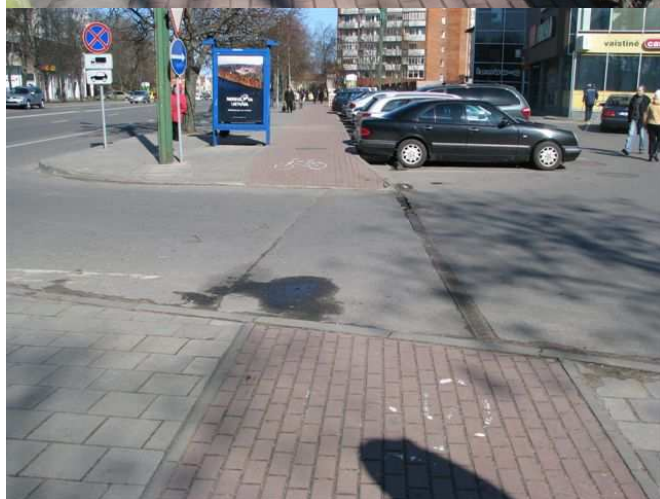
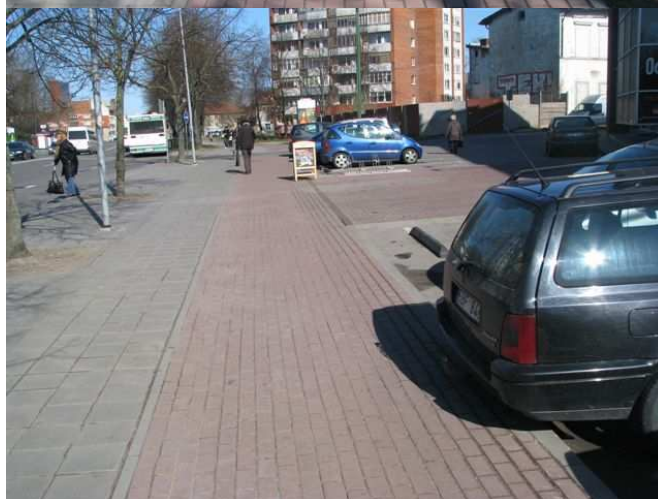
1. Trūksta vertikalųjų pėsčiųjų-dviračių tako ženklų (pagal KET nr.413) ties įvažą į automobilių stovėjimo aikštelę ties PC „Saturnas“, o esami ženklai šioje tako atkarpoje nuo Sausio 15-osios g. ties įvažomis į kiemus nurodo bendrą pėsčiųjų-dviračių taką, todėl neatitinka realios situacijos, t.y. prieštarauja horizontaliam pėsčiųjų ir dviračių tako su atskiromis eismo juostomis ženklinimui;

2. Trūksta horizontalaus dviračių tako ženklinimo dviratuko simboliu “

” (pagal KET nr.1.23), kur yra konfliktinės pėsčiųjų ir dviratininkų vietos, ypač ties PC „Avitela“ ir „Saturnas“, autobusų stotele;

3. Spaudos kioskas ties autobusų stotele ir šalia jo poilsio suoliukai yra per arti dviračių tako (prieštarauja spaudos kiosko išdėstymo schemos nuostatoms, 2007.10.25 d. Tarybos sprendimas Nr.T2-330), todėl kiosko pirkėjai ir ant suoliukų sėdintieji priverstinai blokuoja dviračių eismą. Spaudos kioskas ir suoliukai turi būti perkelti toliau nuo dviračių tako.

4. Dviračių tako susikirtimo su įvažą į PC „Avitela“ automobilių stovėjimo aikštele nuovažos yra per stačios, todėl turėtų būti rekonstruotos jas padarant nuožulnesnes arba paaukštinant dviračių taką per visą įvažos plotį.

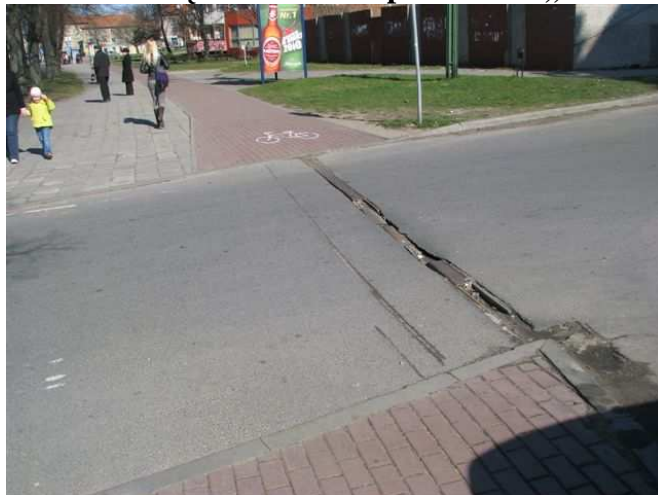
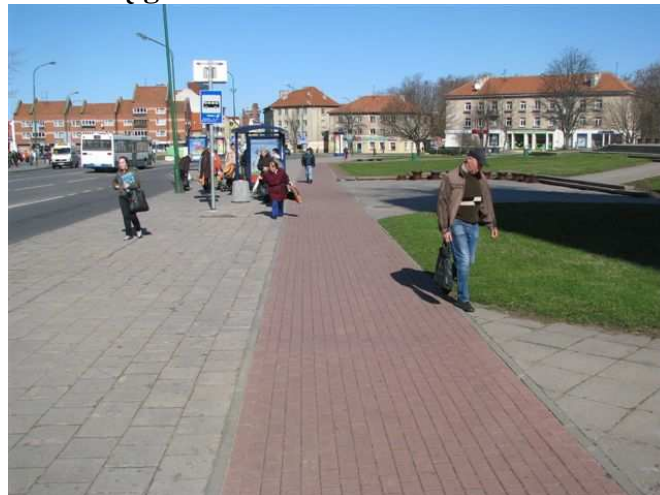
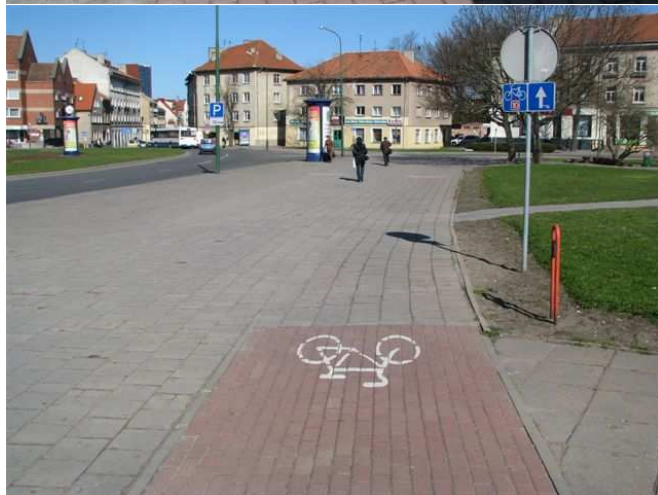
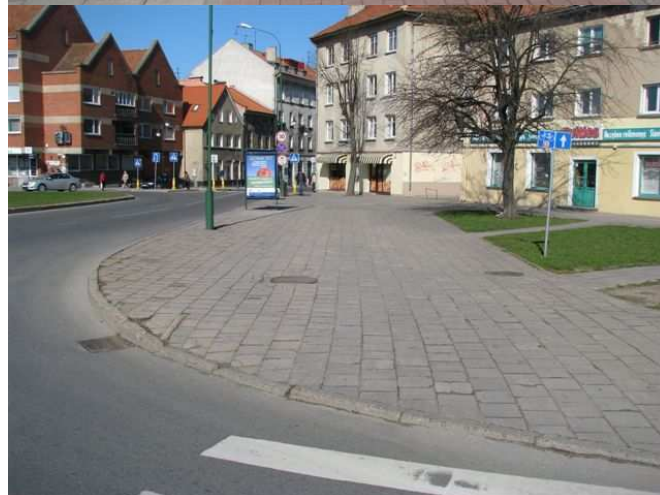
1. Trūksta vertikalios pėsčiųjų-dviračių tako ženklų (pagal KET nr.413) ties įvažą į PC „Saturnas“ automobilių stovėjimo aikštelę, o esami ženklai šioje tako atkarpoje nurodo bendrą pėsčiųjų-dviračių taką, todėl neatitinka realios situacijos, t.y. prieštarauja horizontaliam pėsčiųjų ir dviračių tako su atskirais eismo juostomis ženklinimui;

2. Trūksta horizontalaus dviračių tako ženklinimo dviratuko simboliu “

” (pagal KET nr.1.23), kur yra konfliktinės pėsčiųjų ir dviratininkų vietos, ypač ties autobusų stotele;

3. Trūksta dviračių tako horizontalaus ženklinimo sankirtoje su įvažą į PC „Avitela“ automobilių stovėjimo aikštelę, kur kelio dangos kokybė dėl ištrupėjusių lietaus kanalizacijos grotelių;

4. Dviračių takas baigiasi nepasiekęs Kulių vartų gatvės, bet Pajūrio dviračių trasos ženklai (pagal KET nr.627) nurodo dviračių eismą pėsčiųjų taku. Šioje vietoje būtina pastatyti bendro pėsčiųjų-dviračių tako ženklus (pagal KET nr.413) arba baltomis linijomis pažymėti dviračių juostą šaligatvyje iki Tiltų g. ir ją paženklinti dviratuko simboliu “

” (pagal KET nr.1.23).

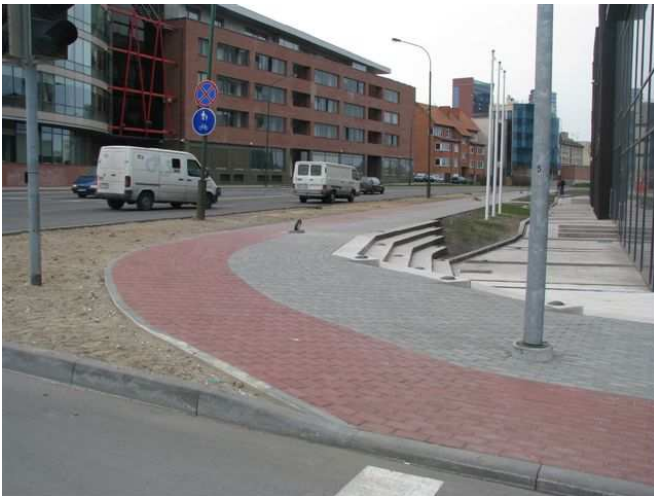
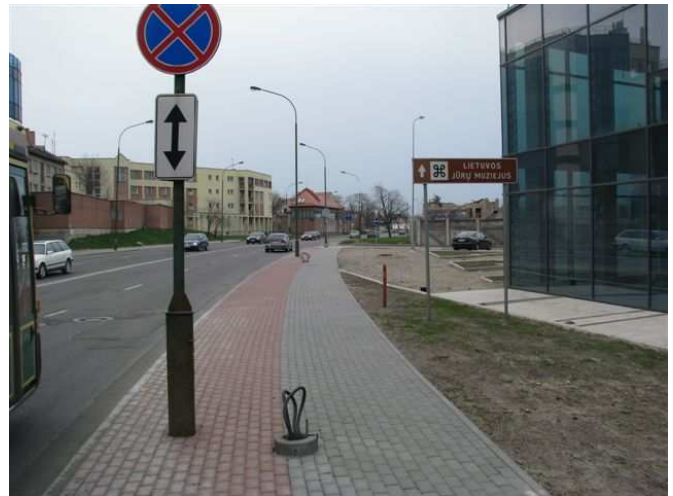
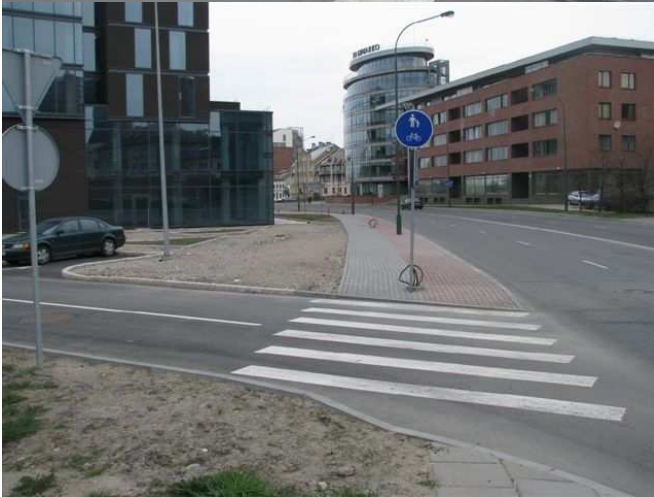
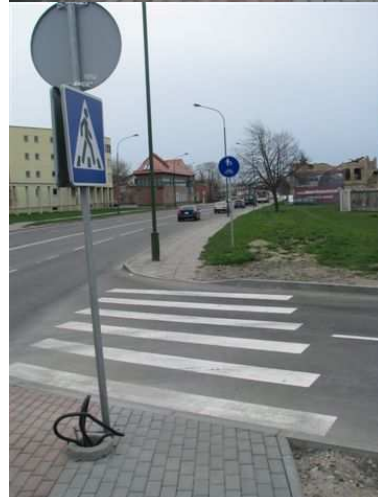
2. Dviračių takas (~100 m) ties pastatu Naujoji uosto g. 11 (tarp S.Daukanto g. ir Naujojo Sodo g.)

1. Esami pėsčiųjų-dviračių tako ženklai (pagal KET nr.413) šioje tako atkarpoje nurodo bendrą pėsčiųjų-dviračių taką, todėl neatitinka realios situacijos, t.y. prieštarauja horizontaliam pėsčiųjų ir dviračių tako su atskiromis eismo juostomis ženklavimui, todėl jie turėtų būti pakeisti arba iš viso panaikinti.

2. Pėsčiųjų-dviračių tako ženklas pievoje miesto centro kryptimi nurodo dviratininkams važiuoti pieva arba senomis išsiklaipiusiomis 1 m. pločio plytelėmis, kas neatitinka jokių kokybės standartų, bet priverčia dviratininkus pažeidinėti Kelių eismo taisykles (KET) važiuojant gatve. Siūlome besąlygiškai šį ženklą panaikinti.

3. Ties sankryža su S.Daukanto gatve nėra įrengtų nuovažų dviratininkams, o raudonų trinkelio dviračių juostos viduryje stovi elektros stulpai, todėl mažai tikėtina, kad Naujojo uosto gatvės centro link važiuojantys dviratininkai galės naudotis šiuo 100 m. ilgio dviračių taku. Nuo centro gatvės važiuojantys dviratininkai taip pat neturės galimybės kirsti ištisinės eismo juostos, kad pravažiuoti 100 m kitoje gatvės pusėje esančiu šiuo dviračių taku, o po to vėl sugrįžti į kitą gatvės pusę, kad tęsti kelionę toliau gatve. Šio dviračių tako ženklai sukuria daug teisinių problemų dviratininkams važiuoti bendrame transporto sraute Naujojo uosto gatve, todėl siūlome laikinai šiuos dviračių tako ženklus panaikinti, kol bus įrengtas ištisinis dviračių takas palei visą Naujojo uosto gatvę.

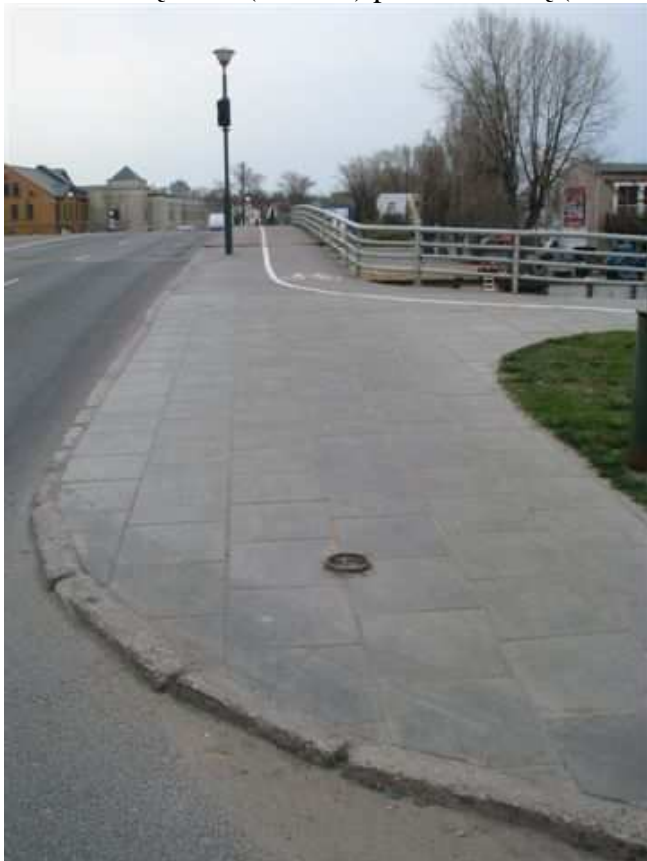
3. Dviračių takas (~100 m) per Pilies tiltą (nuo Danės g. iki Žvejų g.)

1. Dviračių juosta ant Pilies tilto šaligatvio (vakarinėje pusėje) uždraudžia dviratininkams važiuoti gatvės važiuojamąja dalimi abiem kryptimis (pagal KET nr. 71.1), bet dviratininkai, važiuodami senamiesčio kryptimi negali pasinaudoti šia 100 m. ilgio dviračių juosta, nes nėra įrengtos nuvažos ties sankryža su Danės g., o kita kryptimi važiuojantiems dviratininkams dėl 100 m. dviračių tako atkarpos netikslinga kirsti 2 pavojingų sankryžų.

Jeigu dviračių juosta ant Pilies tilto šaligatvio paliekama, tada būtina įrengti tokią pačią juostą kitoje tilto pusėje ir įrengti tinkamas nuvažas abiejose gatvės pusėse ties sankryža su Danės g. Kitu atveju dviračių juosta ant Pilies tilto šaligatvio (vakarinėje pusėje) siūlome naikinti.
